ASILO SANT'ELIA

MANUTENZIONE DEI
CALCESTRUZZI ARMATI
MAINTENANCE OF REINFORCED
CONCRETE

GIUSEPPE TERRAGNI, 1936-1937

LUOGO / PLACE
COMO

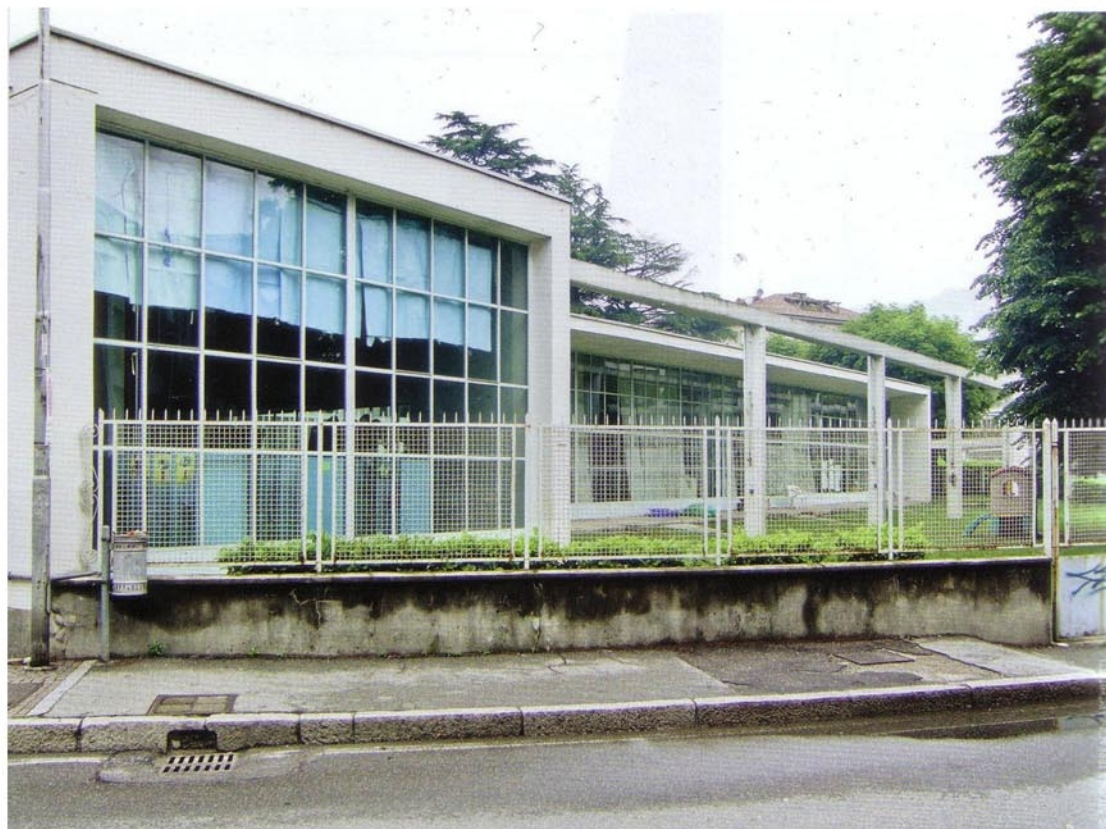
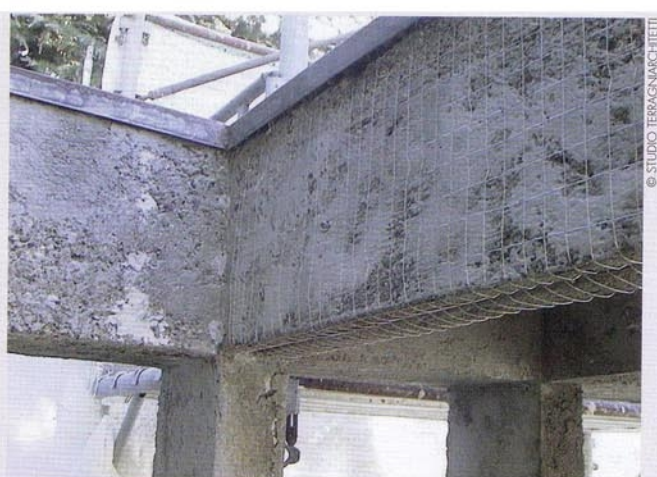
L'ultimo intervento di restauro, seguito ad altri più connessi alla revisione delle funzioni scolastiche, ha riguardato, in particolare modo, le problematiche di conservazione dei pilastri e dei collegamenti verticali che presentavano, a due anni dalla verifica statica, profondi fenomeni di carbonatazione e scopertura del copri ferro (*spalling*). Una delle caratteristiche salienti della composizione architettonica è la sottile dimensione dei pilastri, che segnano il portico sul giardino e sorreggono le tende per la protezione dal sole dell'ampia vetrata. Pertanto, al fine di non alterare questo aspetto geometrico

e formale, si è optato per la rimozione del calcestruzzo con intervento di idroscarifica che permette di non intaccare le strutture in ferro interne. Quindi, una volta passivati i ferri sono stati rinforzati i calcestruzzi con rete inox e ricostituito lo strato di copri ferro con adeguata malta cementizia.

The most recent restoration work, following others connected more with updating the building's purpose as playschool premises, specifically involved conservation of the pilasters and vertical elements that, two years on from the structural survey, revealed marked carbonatation

and spalling. One of the striking features of this architectural composition is the slenderness of its pilasters, which define the porticoes overlooking the garden and support the canopies screening the broad glass wall from the sun. In order not to interfere with the forms and geometrics of the original design, the project opted for concrete removal through hydro-scarification, to void corrosion of the internal metal structure. Once the rebars were passivated, the concrete was reinforced with stainless steel grids and the concrete cover was recreated with sufficient cement mortar.
